橋梁点検をデジタル化

画像処理技術を活用した点検支援システム

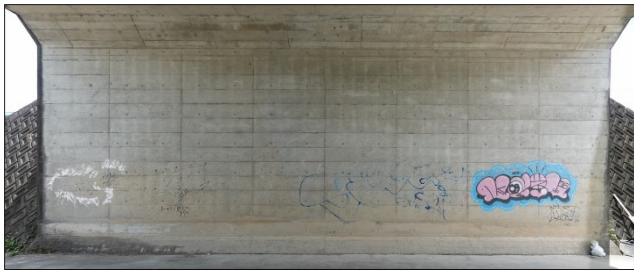
<p>(上) 壁面全体の統合画像、(右) ひび割れ計測結果</p>
適用可能製品		橋梁などのコンクリート構造物の点検業務
技術 シース 所有者	氏名 所属・役職	生駒晃大 岐阜県 商工労働部 商工・エネルギー政策課
技術 シース 照会先	窓口 TEL/FAX e-mail	岐阜県産業技術総合センター 0575-22-0147 / 0575-24-6976 soudan@gitec.rd.pref.gifu.jp

内 容	概 要	小規模な橋梁を対象に、コンクリート壁面に発生するひび割れ等の点検作業を画像処理技術により効率化する。カメラと4つのレーザポイントを一体的に組み合わせた撮影装置を使用し、撮影した画像から橋梁壁面の統合画像の生成及び、ひび割れ位置の抽出とひび割れ幅の計測を行う技術を開発した。
	従来技術・ 競合技術 との比較 (優位性)	カメラとレーザポイントを組み合わせることで、画像中のレーザポイントの輝点位置から、壁面に対するカメラの位置や姿勢を推定することが可能である。これにより、カメラの位置や姿勢が異なる複数の画像からでも正確な統合画像を生成することができ、現場での画像撮影に要する時間を短縮できる。
	本技術の 有用性	点検作業の効率化だけでなく、カメラによる遠隔からの点検による作業者の安全性確保や、人手による点検結果のバラツキを抑えたより客観的な評価が可能となる。
関連情報 (図・表・写真等)
